INSPEKTIONSRAPPORT LEGEPLADSER

Skolefritidsordning Blichers Børneby
Tjørnesvinget 4
8981 Spentrup

26. september 2002

DS/EN 1176 og DS/EN 1177

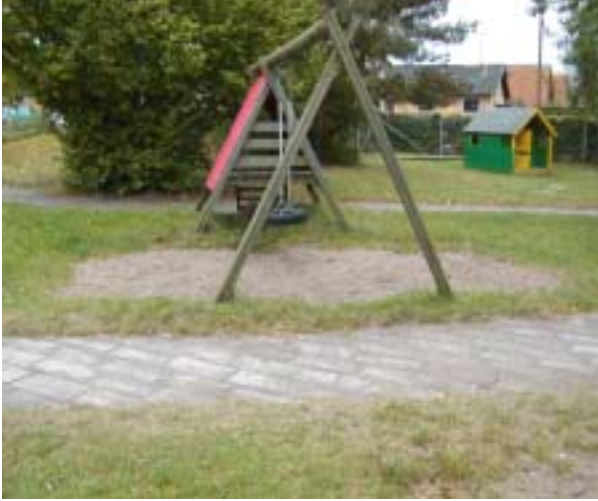
<p>Beskrivelse af problem: Børnene kan slå sig, hvis de falder af gyngen, fordi faldunderlaget ikke har tilstrækkelig udstrækning.</p> <p>Udstrækning skal være: gyngens ophæng x 0.867 m + 2.25 m til kantafrænsning. (Dette gælder på begge sider af gyngen).</p> <p>Krav i standard: DS/EN 1176-2 Pkt. 4.10 Stødområde DS/EN 1177 Pkt. 4.2 Støddæmpning</p>

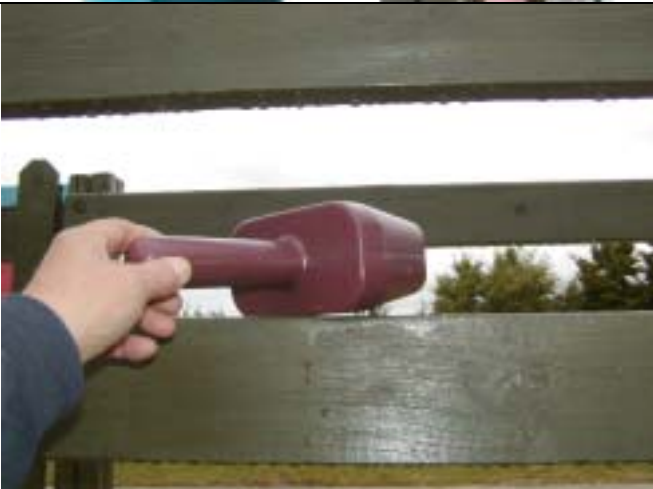
<p>Beskrivelse af problem #1: Hvis et barn kravler igennem dette hul med ben og overkrop først, risikerer det at hænge fast med hoved/hals. (Hullet må ikke være mellem 8,9 og 23 cm, hvis det er placeret mere end 60 cm fra underlaget).</p> <p>Krav i standard: DS/EN 1176-1 Pkt. 4.2.7.2 Fastklemning af hoved og hals. Figur D1 prøvedorn C og D</p>
