INSPEKTIONSRAPPORT LEGEPLADSER

Børnehuset i Gassum
Østervænge 15
Gassum
8981 Spentrup

24. september 2002

1097229-4

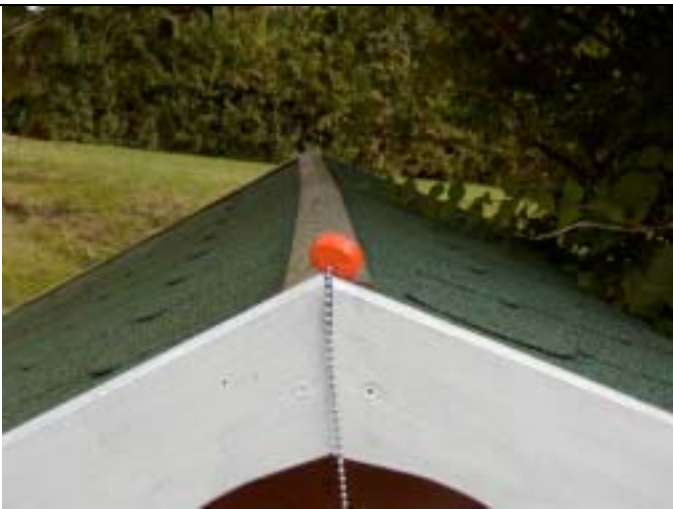
<p>Beskrivelse af problem #1:</p> <p>Dette gælder alle de røde legehuse med grøn tag.</p> <p>Der er fare for, at børnene kan komme til at hænge fast i en anoraksnor, hvis de falder ned fra taget. Dette gælder i begge ender af taget.</p> <p>Der kan opstå nye revner, efterhånden som træet tørrer ud eller giver sig.</p> <p>Krav i standard: DS/EN 1176-1 Pkt. 4.2.7.3 Fastklemning af tøj Anneks D 3.2.3 Tage</p>

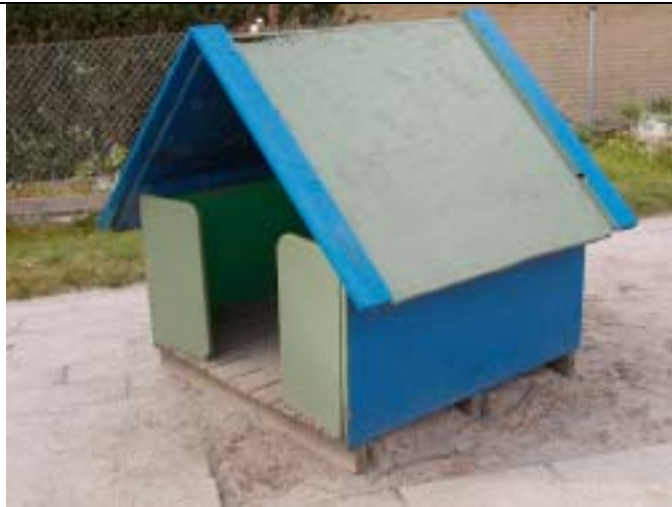
Beskrivelse af problem #1:
 Legehusets tag bliver tilsyneladende brugt til at klatre på. Børnene kan derfor komme til skade ved fald fra husets tag, da de kan slå sig på fliserne.

Udstrækningen af underlaget skal være: $\text{højde}/3 \times 2 + 0,5$.

Krav i standard:
 DS/EN 1176-1 Pkt. 4.2.8.4 Beskyttelse af brugere i faldrum
 DS/EN 1177 Pkt. 4.2 Støddæmpning
 DS/EN 1176-1 Pkt. 4.2.8.1.3 Stødområdets dimensioner

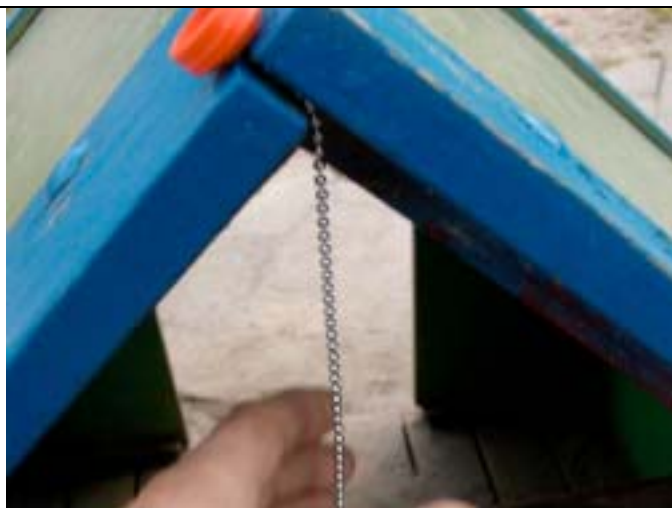
Beskrivelse af problem #1:
 Der er fare for, at børnene kan komme til at hænge fast i en anoraksnor, hvis de falder ned fra taget. Dette gælder i begge ender af taget.

Der kan opstå nye revner, efterhånden som træet tørrer ud eller giver sig.

Krav i standard:
 DS/EN 1176-1 Pkt. 4.2.7.3 Fastklemning af tøj
 Anneks D 3.2.3 Tage

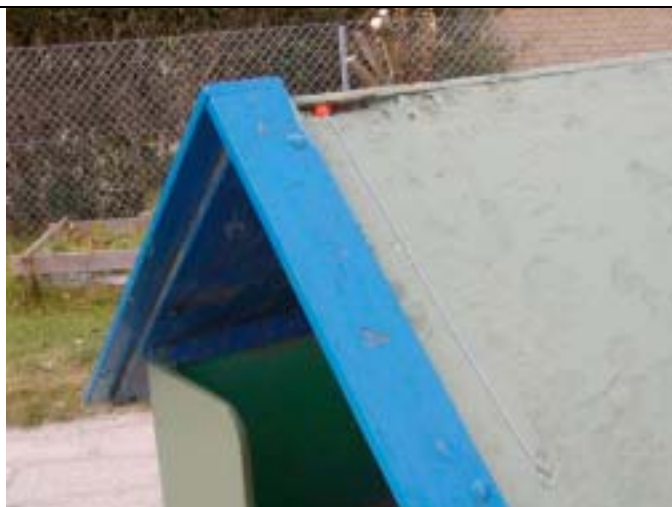
Beskrivelse af problem #1:
 Der er fare for, at børnene kan komme til at hænge fast i en anoraksnor, hvis de falder ned fra taget. Dette gælder i begge ender af taget.

Der kan opstå nye revner, efterhånden som træet tørrer ud eller giver sig.

Krav i standard:
 DS/EN 1176-1 Pkt. 4.2.7.3 Fastklemning af tøj
 Anneks D 3.2.3 Tage

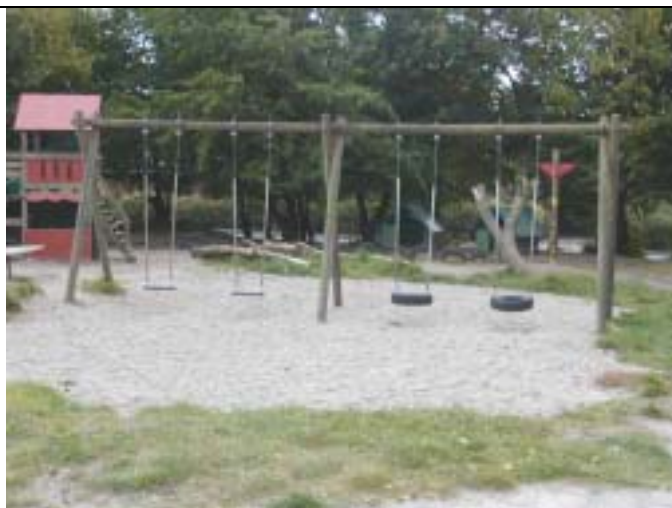
Børnene kan slå sig, hvis de falder af gyngen. Faldunderlaget har ikke tilstrækkelig god kvalitet eller udstrækning. Den fri faldhøjde er bestemmende for, hvor godt underlaget skal dæmpe. For gynger udregnes: (gyngens ophæng/2 + afstand fra overkant af gynte til underlag).

Det vurderes, at dette underlag ikke er godt nok.

Udstrækningen af underlaget skal være: gyngens ophæng x 0.867 m + 2.25 m til kantafrænsning (dette gælder på begge sider af gyngen).

DS/EN 1176-2 Pkt. 4.10 Stødområde

DS/EN 1177 Pkt. 4.2 Støddæmpning

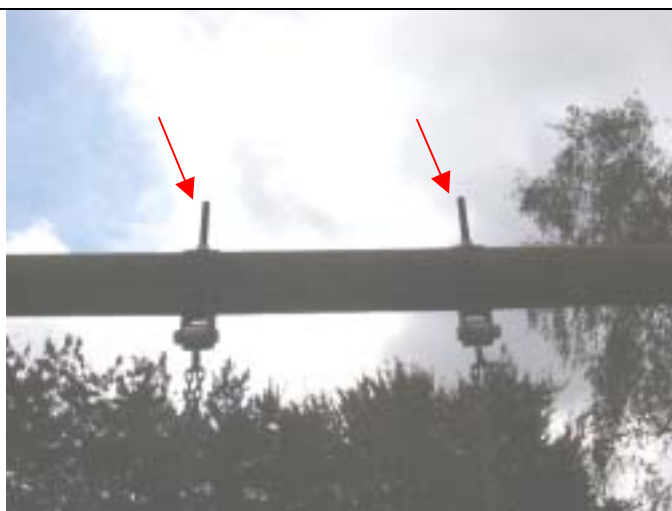
Møtrikker/gevindstykker stikker ud fra redskabet og kan skære børnene eller hænge fast i beklædning (se pile). (Skal være undersænket eller afsluttet med rundet møtrik).

DS/EN 1176-1 Pkt. 4.2.5 Redskabers finish

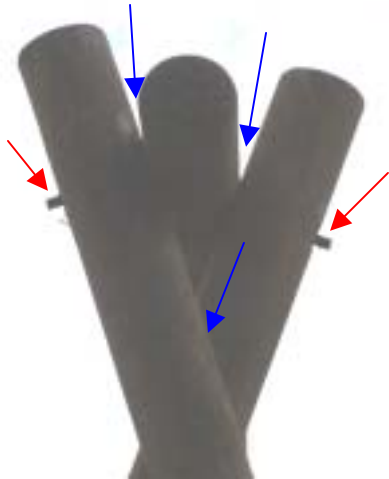
<p>Beskrivelse af problem: Der er risiko for, at tøj kommer i klemme alle steder, hvor rundtømmer mødes (se blå pile) (kan afhjælpes ved at indsætte afstandsklodser mellem pæle).</p> <p>Møtrikker/gevindstykker stikker ud fra redskabet og kan skære børnene eller hænge fast i beklædning (se røde pile). (Skal være undersænket eller afsluttet med rundet møtrik).</p> <p>Krav i standard: DS/EN 1176-1 Pkt. 4.2.7.3 Fastklemning af tøj DS/EN 1176-1 Pkt. 4.2.5 Redskabers finish</p>

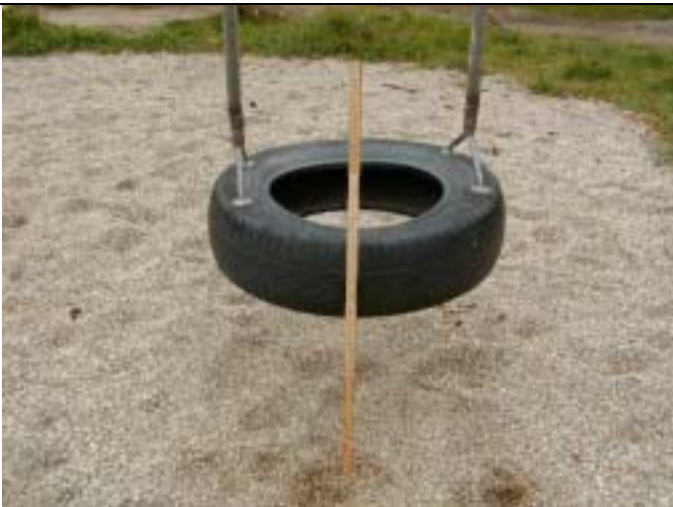
<p>Beskrivelse af problem: Der er ikke tilstrækkelig frihøjde mellem underkanten af gyngesædet og underlaget. Der er derfor fare for, at børnene kan komme i klemme under gyngen. (Der skal være min. 40 cm frihøjde under dækgynger .</p> <p>Krav i standard: DS/EN 1176-2 Pkt. 4.2 Frihøjde h_2</p>

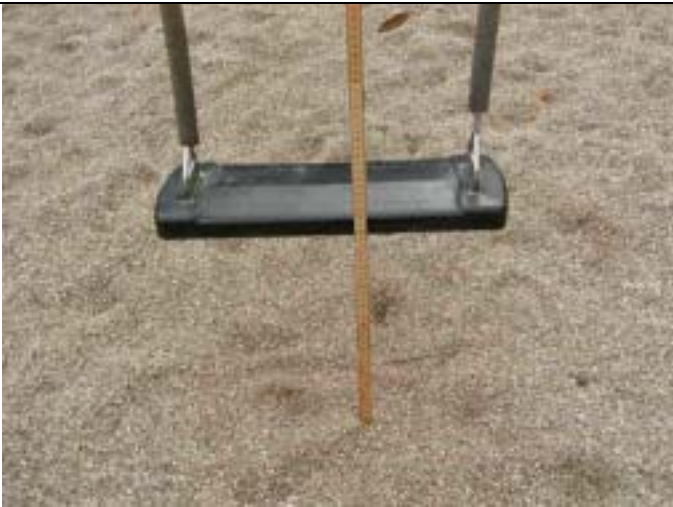
<p>Beskrivelse af problem: Der er ikke tilstrækkelig frihøjde mellem underkanten af gyngesædet og underlaget. Der er derfor fare for, at børnene kan komme i klemme under gyngen. (Der skal være min. 40 cm frihøjde under dækgynger og 35 cm under andre gynger). Denne gyng overholder næppe kravene til gyngesæders slagstyrke. Bør udskiftes eller kontrolleres. (Et gyngesæde må maks. slå med 50 g).</p> <p>Krav i standard: DS/EN 1176-2 Pkt. 4.2 Frihøjde h_2 DS/EN 1176-2 Anneks B</p>

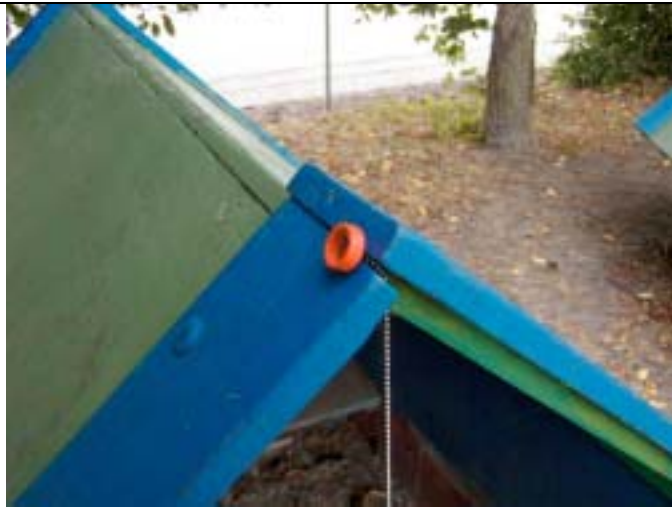
Dette gælder for begge legehuse.

Der er fare for, at børnene kan komme til at hænge fast i en anoraksnor, hvis de falder ned fra taget.
Dette gælder i begge ender af taget.

Der kan opstå nye revner, efterhånden som træet tørrer ud eller giver sig.

DS/EN 1176-1 Pkt. 4.2.7.3 Fastklemning af tøj
Anneks D 3.2.3 Tage

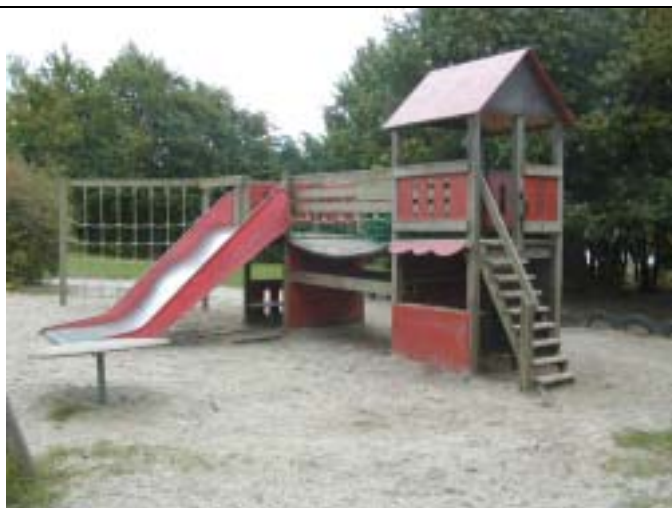
Underlaget på billedet vurderes at være for hårdt.

Under legeredskaber med en fri faldhøjde på over 60 cm skal der være et støddæmpende faldunderlag. (Udstrækning af underlag: faldhøjde/3x2+0,5m, dog min. 1,5 m).

DS/EN 1177 Pkt. 4.2 Støddæmpning
DS/EN 1176-1 Pkt. 4.2.8.1.3 Stødområdets dimensioner

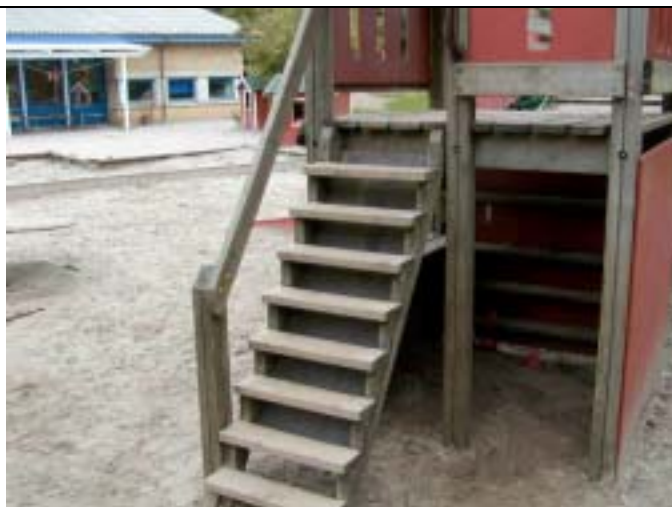
Trappen er ikke korrekt konstrueret.

Trindybde skal være ens og min. 14 cm.

Der skal være håndlister og sideafskærmninger på trappen (håndliste skal være mellem 60 og 85 cm over ståfladen og skal starte ved det første trin. Sideafskærmningen skal være min. 70 cm høj og starte maks. 60 cm over jorden).

DS/EN 1176-1 Pkt. 4.2.9.2 Trapper
DS/EN 1176-1 Pkt. 4.2.4 Håndlister
DS/EN 1176-1 Pkt. 4.2.4.4 Sideafskærmninger

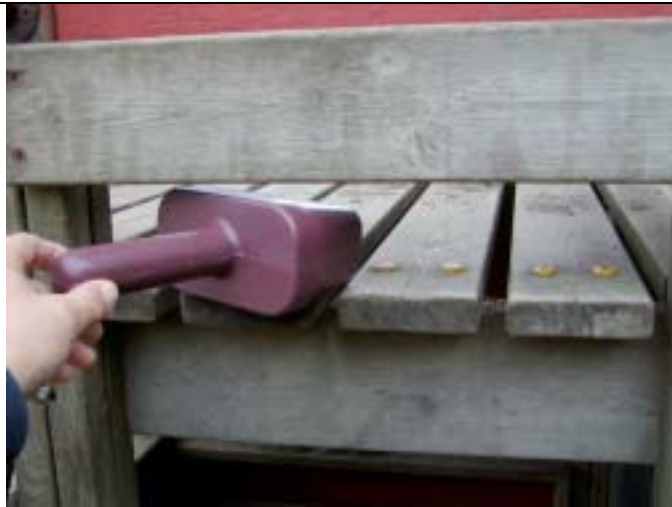
Hvis et barn kravler igennem dette hul med ben og overkrop først, risikerer det at hænge fast med hoved/hals. (Hullet må ikke være mellem 8,9 og 23 cm, hvis det er placeret mere end 60 cm fra underlaget).

DS/EN 1176-1 Pkt. 4.2.7.2 Fastklemning af hoved og hals. Figur D1 prøvedorn C og D

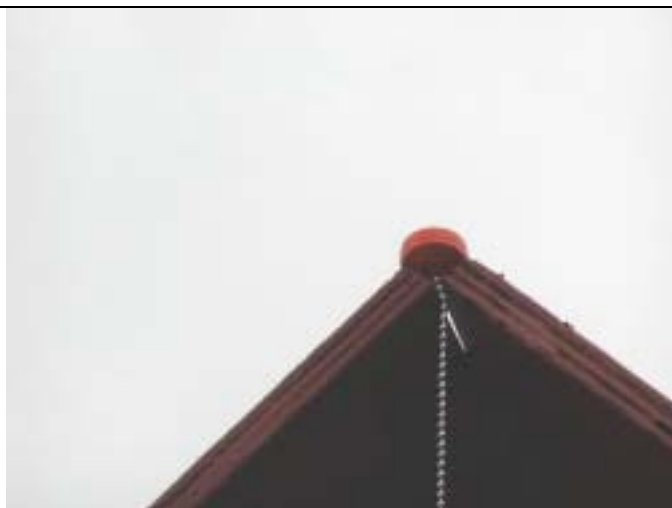
Der er fare for, at børnene kan komme til at hænge fast i en anoraksnor, hvis de falder ned fra taget. Dette gælder i begge ender af taget.

Der kan opstå nye revner, efterhånden som træet tørrer ud eller giver sig.

DS/EN 1176-1 Pkt. 4.2.7.3 Fastklemning af tøj
Anneks D 3.2.3 Tage

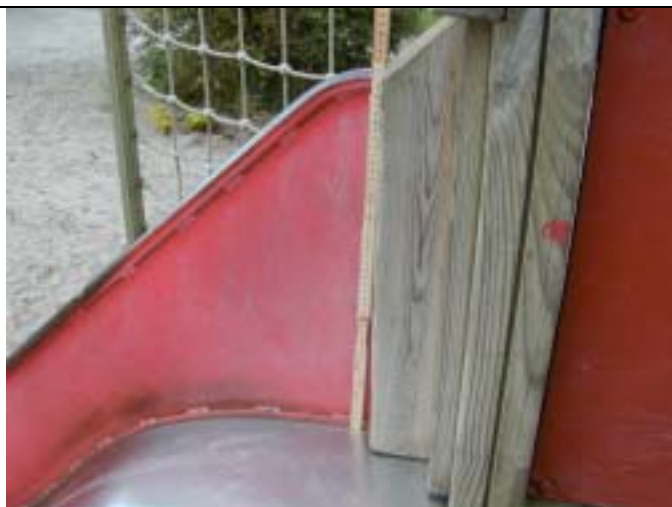
Sideafskærmningerne er for lave. (Sideafskærmninger skal i dag være min. 70 cm høj).

DS/EN 1176-1 Pkt. 4.2.4.4 Sideafskærmninger

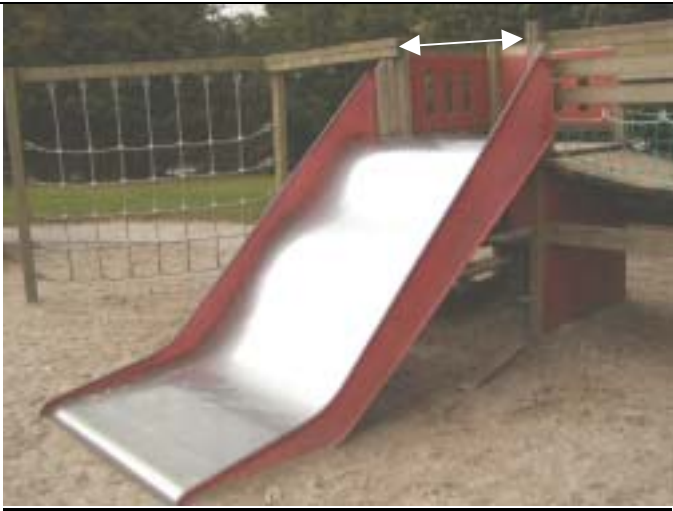
<p>Beskrivelse af problem: Børnene kan uforvarende falde ned fra rutschebanen. (Der skal være et sikringsrør på tværs af rutschebanens sideområde: højde mellem 70 og 90 cm - se pil).</p> <p>Krav i standard: 1176-3 Pkt. 4.3.5 Adgang (faldværn)</p>

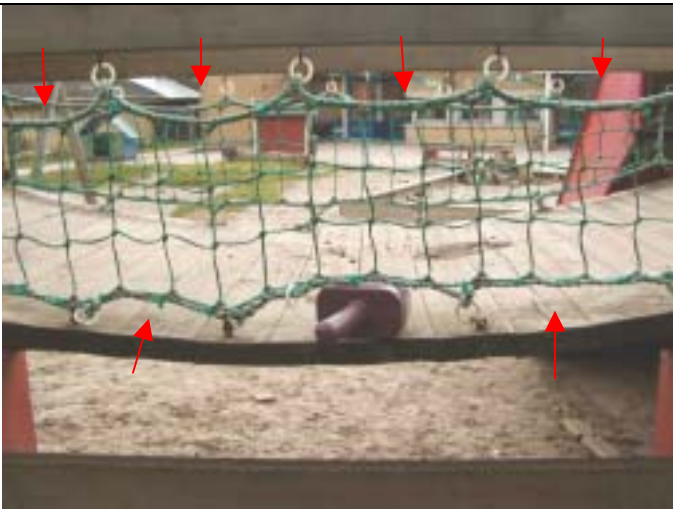
<p>Beskrivelse af problem #1: Hvis et barn kravler igennem disse huller, med ben og overkrop først, risikerer det at hænge fast med hoved/hals. (Hullet må ikke være mellem 8,9 og 23 cm, hvis det er placeret mere end 60 cm fra underlaget).</p> <p>Krav i standard: DS/EN 1176-1 Pkt. 4.2.7.2 Fastklemning af hoved og hals. Figur D1 prøvedorn C og D</p>

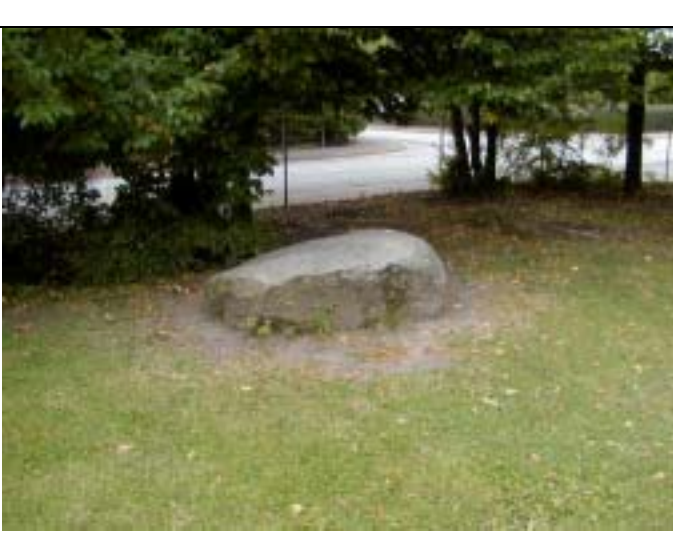
<p>Beskrivelse af problem: Underlaget vurderes at være for hårdt. Græs har ikke de fornødne støddæmpende egenskaber hele året. Derudover er det svært at holde græsset på en legeplads i en tilstand, så man kan kalde det "velplejet græs". (Velplejet græs er tilstrækkeligt støddæmpende op til 1m fald).</p> <p>Krav i standard: DS/EN 1177 Pkt. 4.2 Støddæmpning</p>

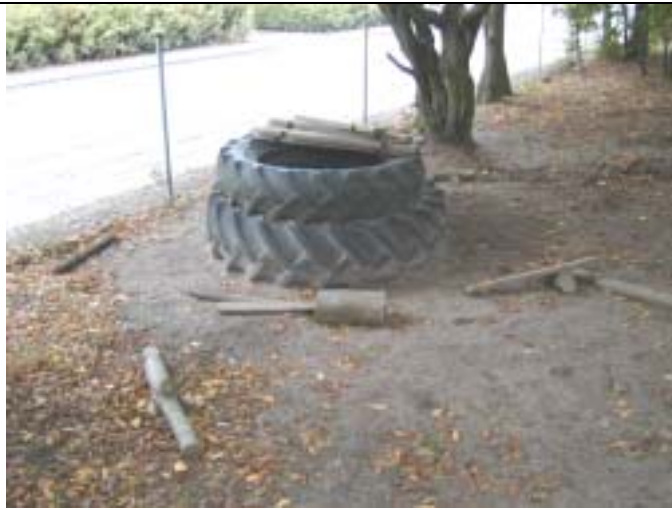
Underlaget på billedet vurderes at være for hårdt.

Under legeredskaber med en fri faldhøjde på over 60 cm skal der være et støddæmpende faldunderlag.

(Udstrækning af underlag: $faldhøjde/3 \times 2 + 0,5m$, dog min. 1,5 m).

(Der må ikke ligge hårde genstande i stødområdet).

DS/EN 1177 Pkt. 4.2 Støddæmpning

DS/EN 1176-1 Pkt. 4.2.8.1.3 Stødområdets dimensioner

DS/EN 1176-7 Pkt. 6 Inspektion og vedligeholdelse
