INSPEKTIONSRAPPORT LEGEPLADSER

Børnehuset i Gassum
Østervænge 15
Gassum
8981 Spentrup

24. september 2002

1097229-4

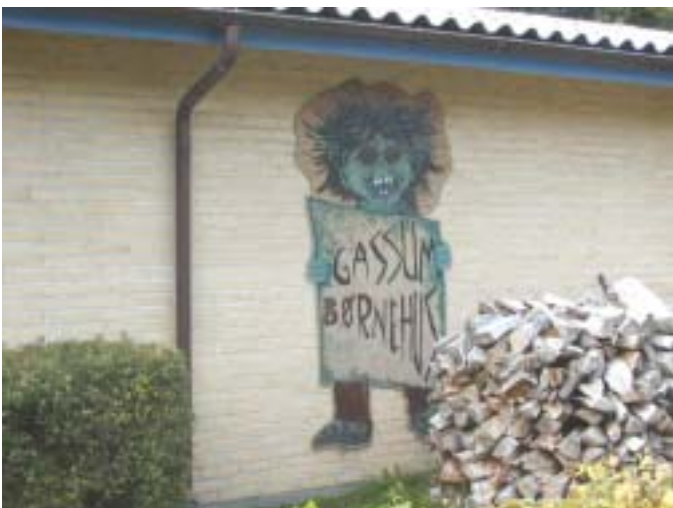
<p>Mærkning: Ingen af legeredskaberne på denne legeplads er fyldestgørende mærket med:</p> <ul style="list-style-type: none"> • Fabrikantnavn og -adresse. • Redskabets identifikation og fremstillingsår. • Markering af nedgravningsdybde. • Denne standards nummer og udgivelsesår. <p>Krav i standard: DS/EN 1176-1 Pkt. 7 Mærkning. Alle fundne fejl i denne rapport er principielt farlige for børnene. <i>Vi vurderer dog, at nogle fejltypen sandsynligvis er de farligste og anbefaler, at fejlene rettes som første prioritet. Fejlene mærkes med: #1</i></p> <ul style="list-style-type: none"> • Alle hovedklemfælder. • Steder, hvor anoraksnore kan sidde fast i forbindelse med tvungne bevægelser. • Faldhøjder på over 1,5 m, hvor faldunderlaget ikke er tilstrækkeligt dæmpende.
