INSPEKTIONSRAPPORT LEGEPLADSER

Fårup SFO
Skolebakken 7
8990 Fårup

25. september 2002

DS/EN 1176 og DS/EN 1177

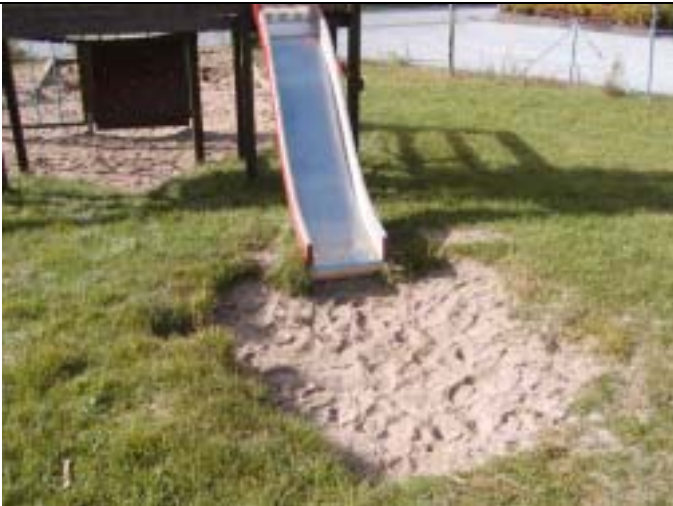
<p>Beskrivelse af problem: Stødområdet omkring rutschebanen er ikke tilstrækkeligt stort. (Der skal være 1,5 m stødområde på begge sider af siddeområdet. Stødområdet for enden af banen skal være 2 m fremad og 1 m til hver side).</p> <p>Krav i standard: DS/EN 1176-3 Pkt. 4.8 Stødområde</p>

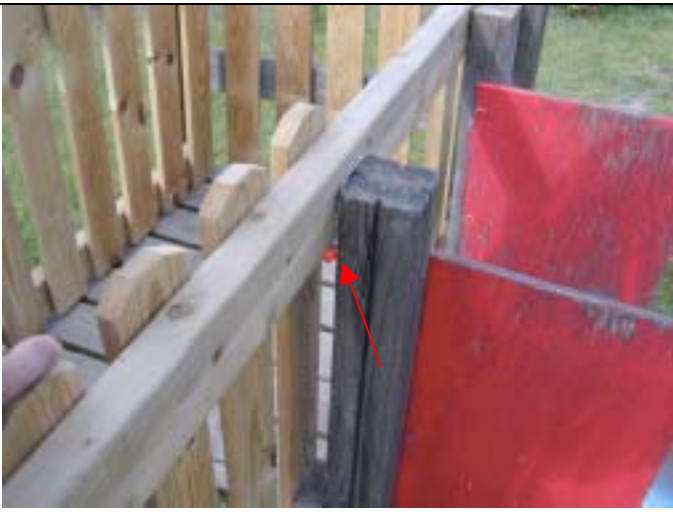
<p>Beskrivelse af problem #1: Der er revner, hvor en anoraksnor kan sætte sig fast i nærheden af rutschebanens siddeområde (se pil).</p> <p>Krav i standard: DS/EN 1176-1 Pkt. 4.2.7.3 Fastklemning af tøj Anneks D 3.2.1 Rutschebaner</p>

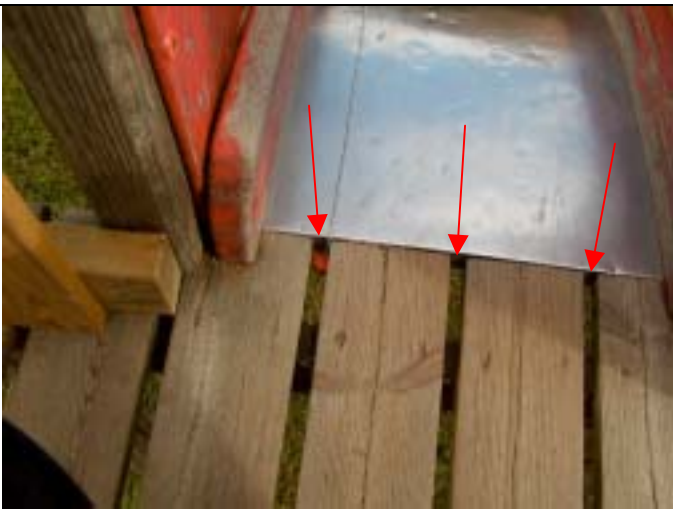
<p>Beskrivelse af problem #1: Der er revner, hvor en anoraksnor kan sætte sig fast i nærheden af rutschebanens siddeområde (se pile).</p> <p>Krav i standard: DS/EN 1176-1 Pkt. 4.2.7.3 Fastklemning af tøj Anneks D 3.2.1 Rutschebaner</p>

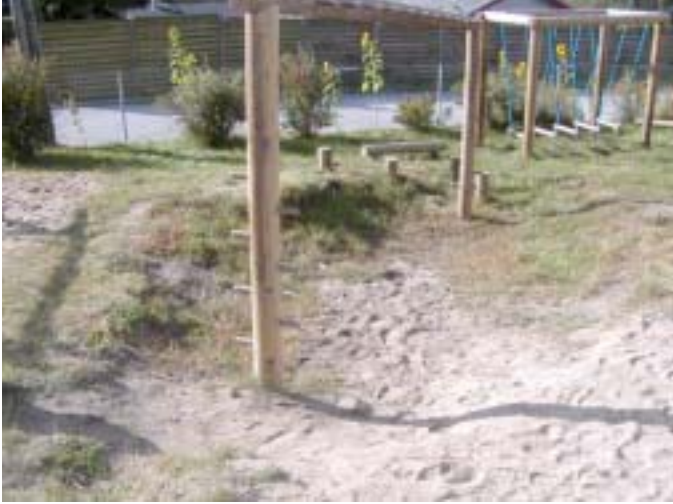
<p>Beskrivelse af problem: Underlaget på billedet vurderes at være for hårdt. Under legeredskaber med en fri faldhøjde på over 60 cm skal der være et støddæmpende faldunderlag. (Udstrækning af underlag: faldhøjde/3x2+0,5m, dog min. 1,5 m).</p> <p>Krav i standard: DS/EN 1177 Pkt. 4.2 Støddæmpning DS/EN 1176-1 Pkt. 4.2.8.1.3 Stødområdets dimensioner</p>

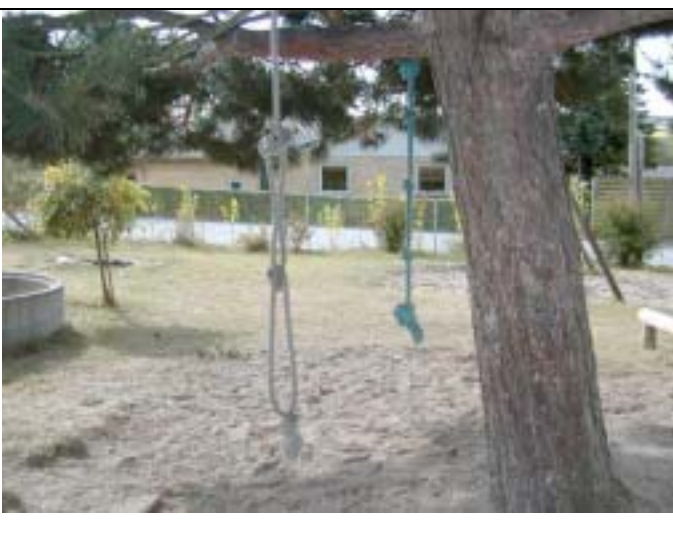
<p>Beskrivelse af problem#1: Træ og klatretov udgør tilsammen et legeredskab, der opfordrer til at kravle op i træet. Den fri faldhøjde kommer dermed over 3 m. (Den fri faldhøjde må ikke overstige 3 m på en legeplads, da intet faldunderlag kan dæmpe fald fra sådanne højder).</p> <p>Krav i standard: DS/EN 1176-1 Pkt. 4.2.8.4 Beskyttelse af brugere i faldrum</p>

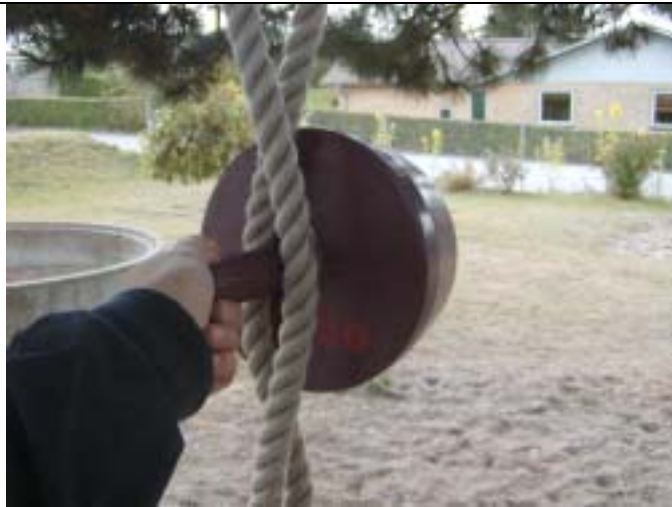
Beskrivelse af problem #1:

Tovene kan danne en løkke, når de krydser hinanden, og derved risikerer børnene at hænge fast med hoved/hals. (Hullet må ikke være mellem 8,9 og 23 cm).

DS/EN 1176-1 Pkt. 4.2.7.2 Fastklemning af hoved og hals. Figur D1 prøvedorn C og D

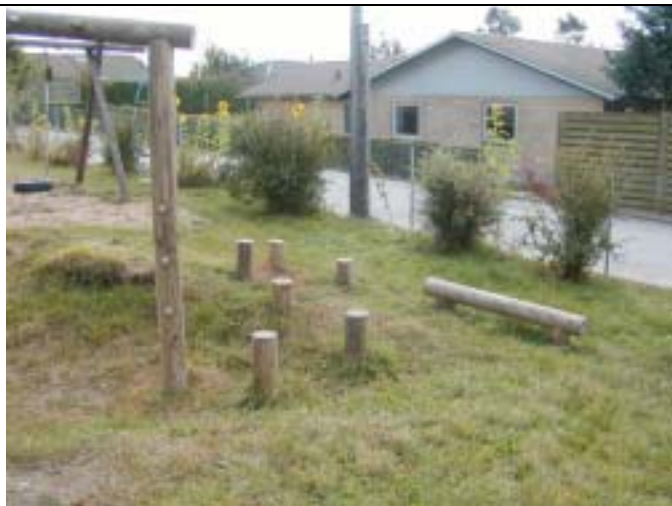
Beskrivelse af problem:

Børnene kan slå sig ved fald fra armgangsstativ. Udstrækningen og kvaliteten af stødområdet samt faldrummet er ikke tilstrækkelig. (Stødområde og faldrum skal min. være 1,5 m rundt om hele redskabet). Faldunderlaget vurderes at være for hårdt.

DS/EN 1177 Pkt. 4.2 Støddæmpning

DS/EN 1176-1 Pkt. 4.2.8.4 Beskyttelse af brugere i faldrum

DS/EN 1176-1 Pkt. 4.2.8.1.3 Stødområdets dimensioner
